Mastiek vervangen door EPDM

De waterkerende bedekking op het dak van Fort benoorden Spaarndam en het afvoerstelsel van hemelwater bevonden zich in een deplorabele staat en waren aan vervanging toe. De oude mastiek bedekking en de speciale trechtersvorm van de daksegmenten vroegen om een niet alledaagse aanpak. En de beperkte bereikbaarheid van het fort zorgde voor een logistiek probleem, dat met inzet van veel materieel is opgelost.

FORT BENOORDEN SPAARNDAM

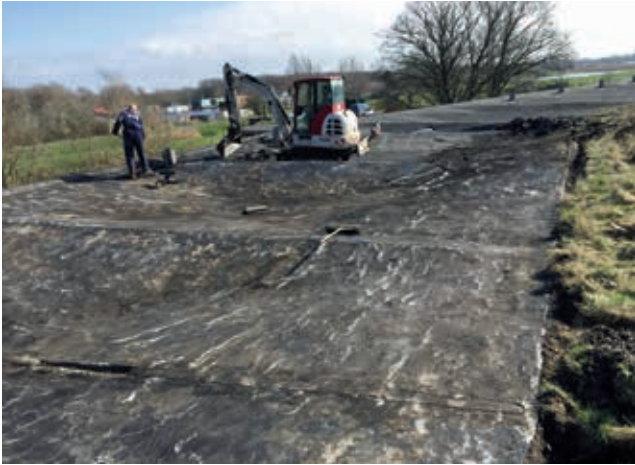
De dakbedekking bestond uit een oorspronkelijk mastiek bedekking, die in een latere fase was overlaagd met een bitumenbedekking. Doordat de bestaande dakbedekking geheel verkleefd was op de betonnen ondergrond, was met de hand verwijderen niet mogelijk. Daarom is er besloten om de oude bedekking machinaal te slopen en af te voeren. Het resultaat van deze aanpak was dat er reparaties aan het betonoppervlak nodig waren. Daar was al een stelpost voor opgenomen, want ook de betonnen dakranden waren hier en daar aangetast en aan herstel toe.

De oude mastiek bedekking is met behulp van machines gesloopt. Hier zijn de trechtervormige dakvlakken goed te zien

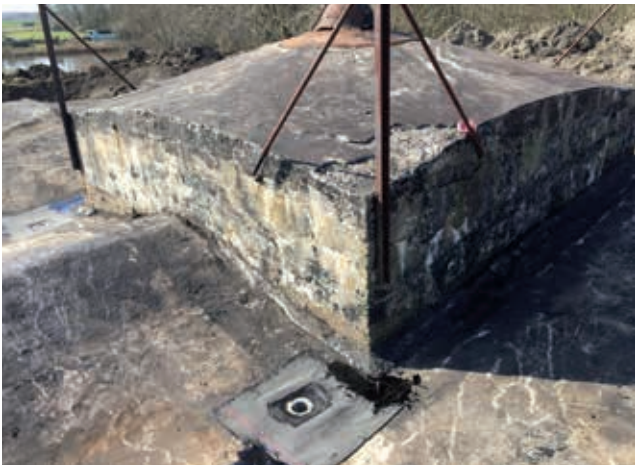
Na de mechanische sloop van de oude dakbedekking moest het betonoppervlak gerepareerd worden

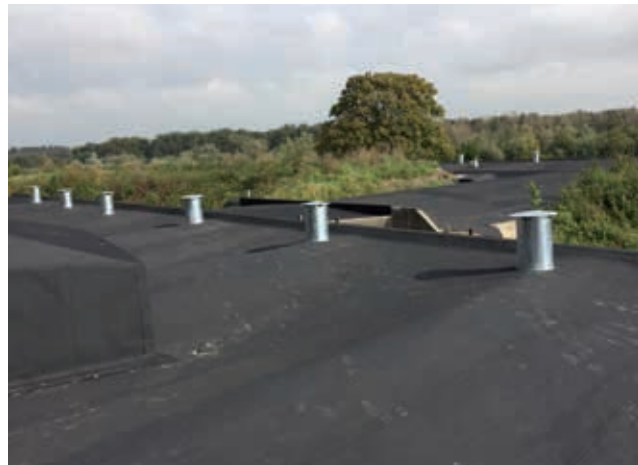
De nieuwe zelfklevende EPDM dakbedekking en de nieuwe ontluchtingskappen zijn aangebracht

Als nieuwe dakbedekking stond in het bestek voorgeschreven: één laag EPDM membraan, losgelegd. Schadenberg Dakwerken, die de restauratie van het dak heeft uitgevoerd, heeft in verband met de garantiestelling en de vakrichtlijnen een nieuw voorstel gedaan. Ten eerste de ondergrond voorstrijken met een bitumenoplossing, vervolgens een laag

260P11 kleven met warme bitumen, daarna het geheel afzwarten met een bitumenlaag 110/30 en daaroverheen een toplaag van Resitrix SK volledig verkleefd aanbrengen. Dit voorstel is door de opdrachtgever geaccepteerd en zo is het werk uitgevoerd. Ter afronding is in verband met de historische waarde van het bouwwerk aan de voorzijde van het hoofd- en het frontgebouw nog ruim 210 m² zinken afdekkingen geplaatst.

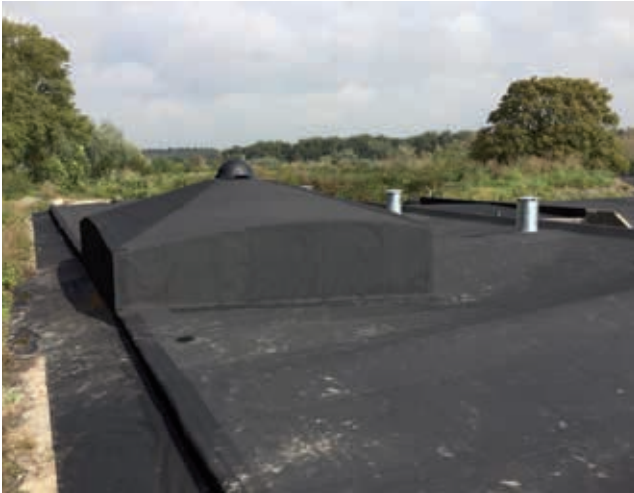
Ook de uitkijkoepel op het frontgebouw is opnieuw strak ingedekt met een EPDM toplaag

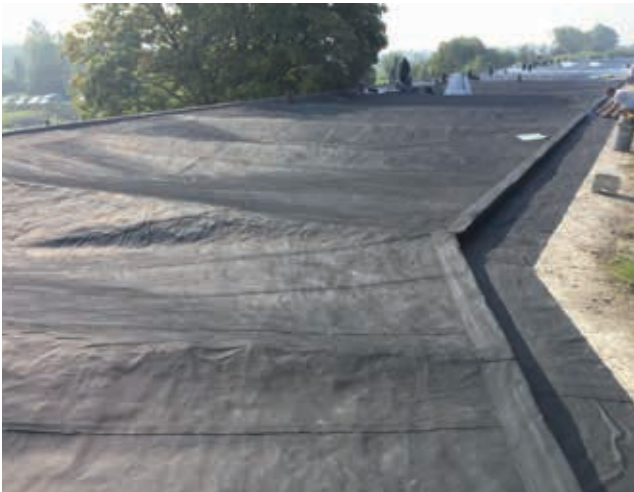
Beeld vanaf een van de uiteinden van het hoofdgebouw over het nieuw ingedekte dak met de trechtvormige vlakken

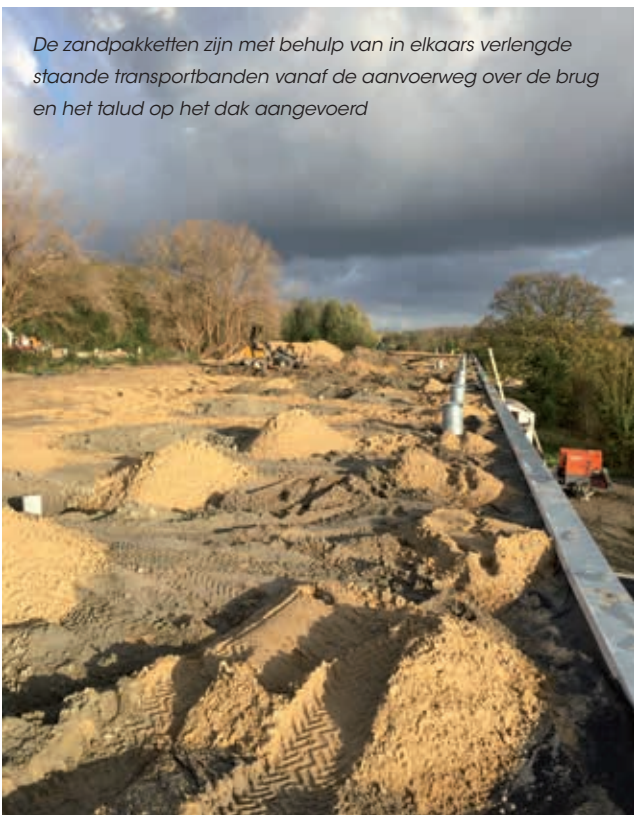
De zandpakketten zijn met behulp van in elkaars verlengde staande transportbanden vanaf de aanvoerweg over de brug en het talud op het dak aangevoerd

Bij het aanbrengen van de zandpakketten stuitte men op een logistiek probleem. Duinzand met humus is niet te blazen, dus moest het met vrachtwagens aangevoerd, gelost en verder verwerkt worden. Maar het fort was niet te bereiken met zwaar materieel. Daar is de brug niet sterk genoeg voor. Om het zand dan toch op het dak te krijgen en met een lichte shovel verder uit te spreiden, is er een opstelling gemaakt van transportbanden. In totaal 36 meter lang, vanaf de toegangsweg over de brug en het talud tot op het dak, 3,50 meter boven maaiveld.

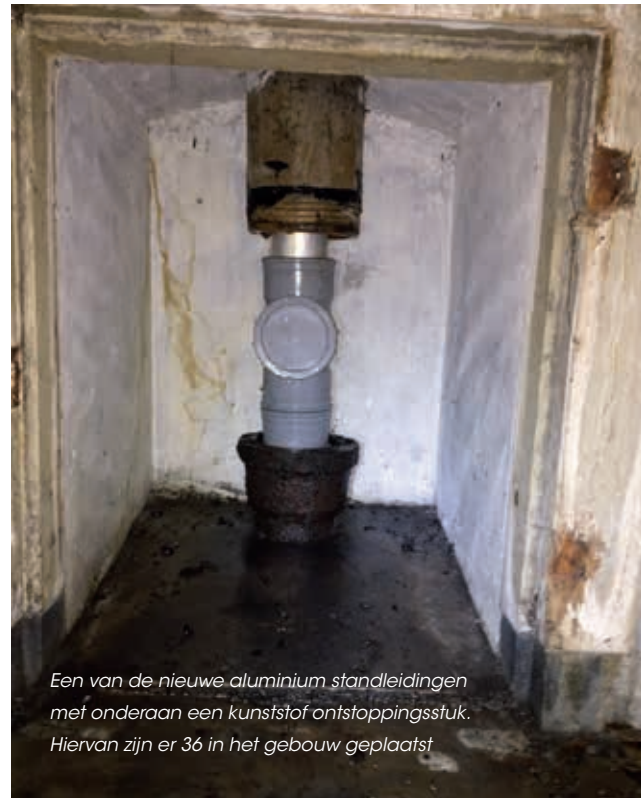
Niet alleen de dakbedekking van de verschillende bouwdelen van het fort waren slecht, ook aan het leidingstelsel voor de waterafvoer mankeerde het één en ander. In het hart van elk van de trechtervormige dakvlakken bevindt zich een standleiding voor het afvoeren van hemelwater. Vanuit de standleidingen loopt het water via rioleringen naar zeven waterbekkens en vervolgens via leidingen naar de gracht. Over het algemeen hebben we het hier over gietijzeren leidingen, waarvan bij de meeste de aansluiting van standleiding op de riolering binnen de gebouwen fors was aangeast. Er zijn 36 nieuwe, aluminium standleidingen gemonteerd met aan het ondereinde, boven de aansluiting op de liggende leidingen, pvc ontstoppingsstukken. Voor de nieuwe standleidingen zijn door het betondek gaten opgeboord met een grotere diameter, Ø100 mm, in plaats van de oorspronkelijke van Ø60 of Ø70 mm. Over de nieuwe standleidingen zijn op het dak infiltratiepijpen (Ø125 mm) geplaatst

Een van de nieuwe aluminium standleidingen met onderaan een kunststof ontsoppingsstuk. Hiervan zijn er 36 in het gebouw geplaatst
