# Het koperen aanzien in ere hersteld

#### DAKRENOVATIE KURHAUS DEN HAAG

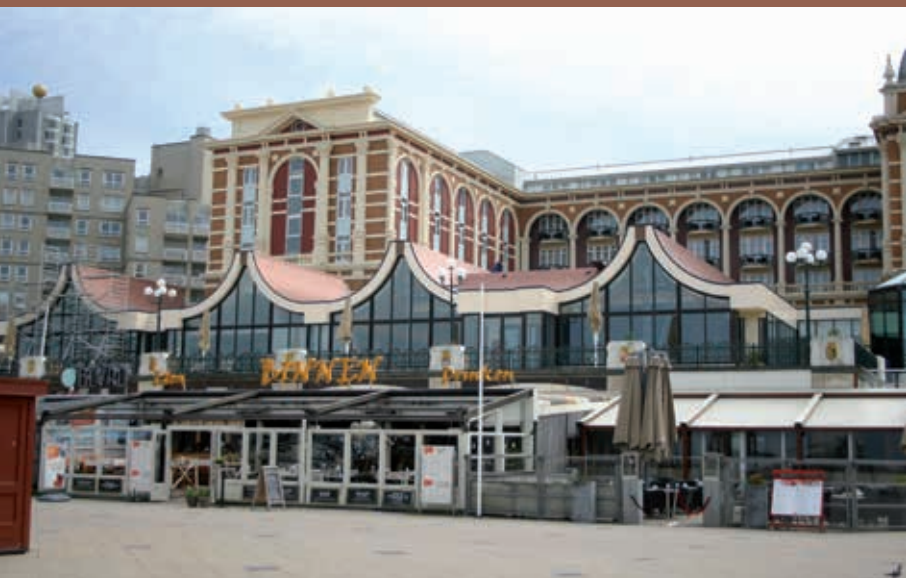
*Een deel van de gevel van het Kurhaus aan de strand/boulevardzijde met de kenmerkende schaaldaken, waarop nieuwe dakbedekking is aangebracht.*

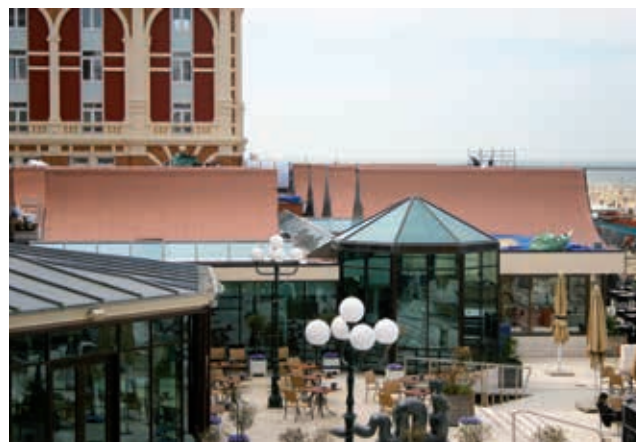
*Achter de voorste rij van vier schaaldaken staat nog een tweede. Daartussen liggen smalle en brede looppaden.*

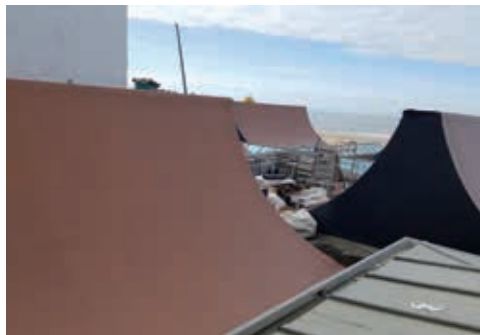
*Op veel plaatsen op de daken was de werkruimte beperkt en was het woekeren en improviseren met opslag van materiaal en materieel.*

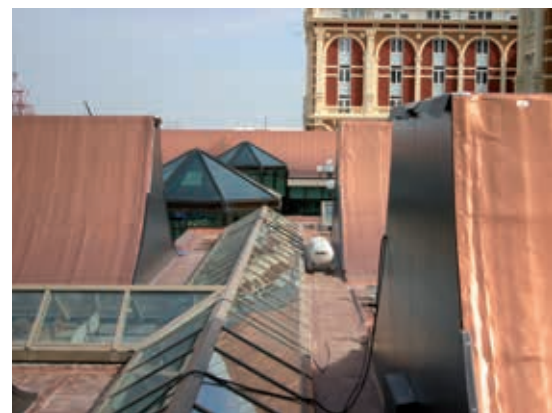
*In de loopzones tussen de schaaldaken lagen lichtstraten die het aanbrengen van de nieuwe dakbedekking er niet makkelijker op maakten.*

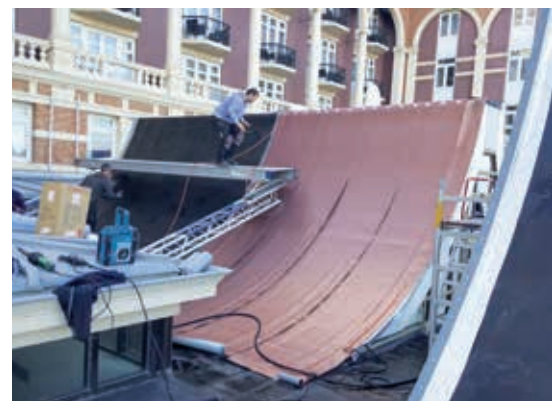
*Voor het uitrollen en aandrukken van de dakbanen op de schaaldaken was een speciale constructie ontwikkeld.*

moeilijk te bereiken. Een speciale steigerconstructie creëerde de oplossing. De steigerconstructie was stapsgewijs inkortbaar, waardoor het mogelijk was de gehele kromming van de schaaldaken te bereiken om te banen verticaal uit te rollen, te verlijmen en de naden goed te kunnen aandrukken. Over de afwerking van de kopsen kanten, kimmen en aansluitingen op andere materialen was bij het schrijven van

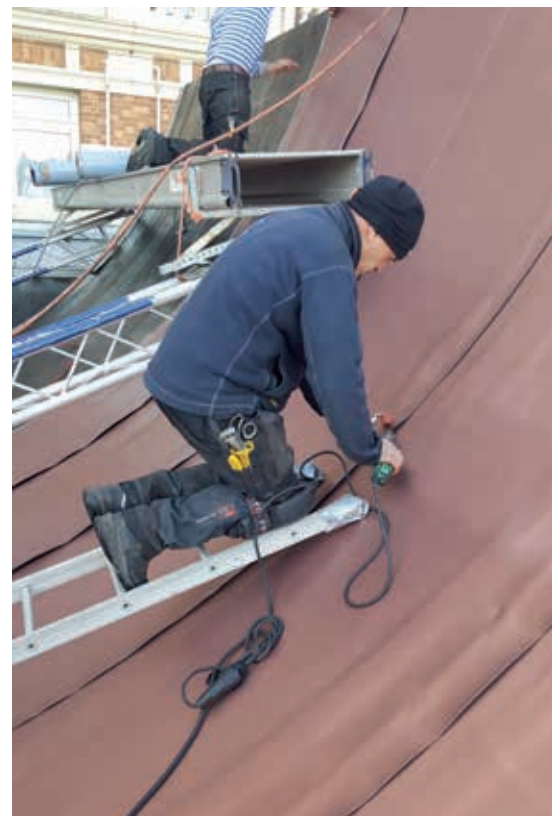
*Het aandrukken van de dakbaan in de overlappen moest nauwkeurig gebeuren om een goede hechting te bereiken en toekomstige problemen te ondervangen.*

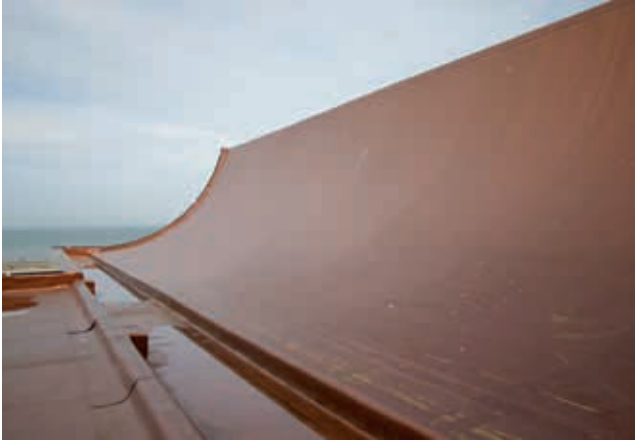
Detailopname van één van de schaaldaken met een gootzone en een aansluiting op een ander vlak dakdeel.

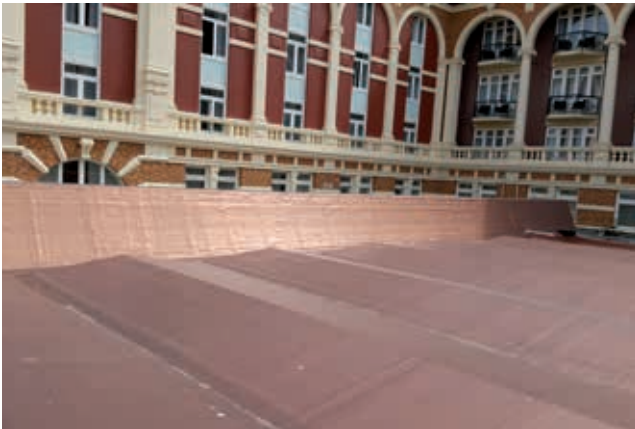
Achter en naast de schaaldaken liggen andere dakvlakken zoals hier met heel flauwe zadeldakvormen en opstaand werk op de achtergrond.

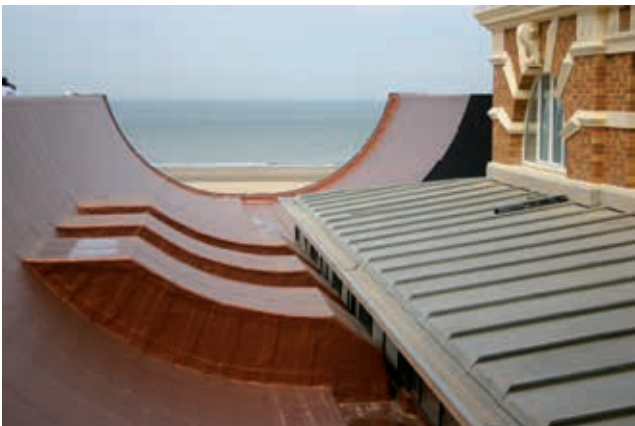
Aansluiting op het zinken roevendak en enkele vreemdsoortige dakdoorbrekingen, die ook om volledige inwerking vroegen.

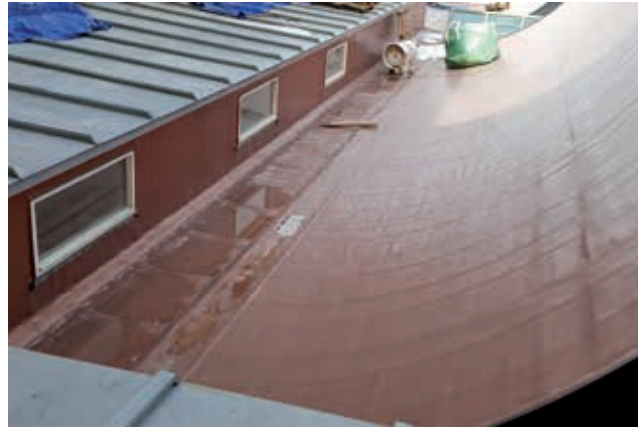
Nogmaals de aansluiting op het roevendak maar nu op een andere zijde, waarbij in het opgaande werk, kozijntjes moesten worden ingewerkt.

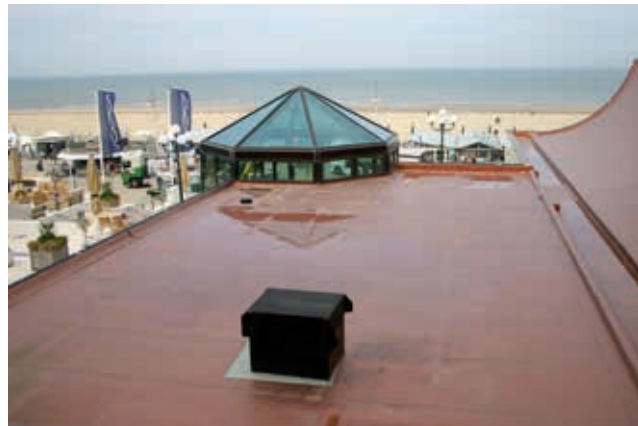
Een vlak dak in de randzone met aansluiting op een hoektorentje. Dit dakdeel komt aan de weerszijden van de entreegang (tussen de vlaggen) voor.
