Mastiek vervangen door EPDM

De waterkerende bedekking op het dak van Fort benoorden Spaarndam en het afvoerstelsel van hemelwater bevonden zich in een deplorabele staat en waren aan vervanging toe. De oude mastiek bedekking en de speciale trechtersvorm van de daksegmenten vroegen om een niet alledaagse aanpak. En de beperkte bereikbaarheid van het fort zorgde voor een logistiek probleem, dat met inzet van veel materieel is opgelost.

FORT BENOORDEN SPAARNDAM

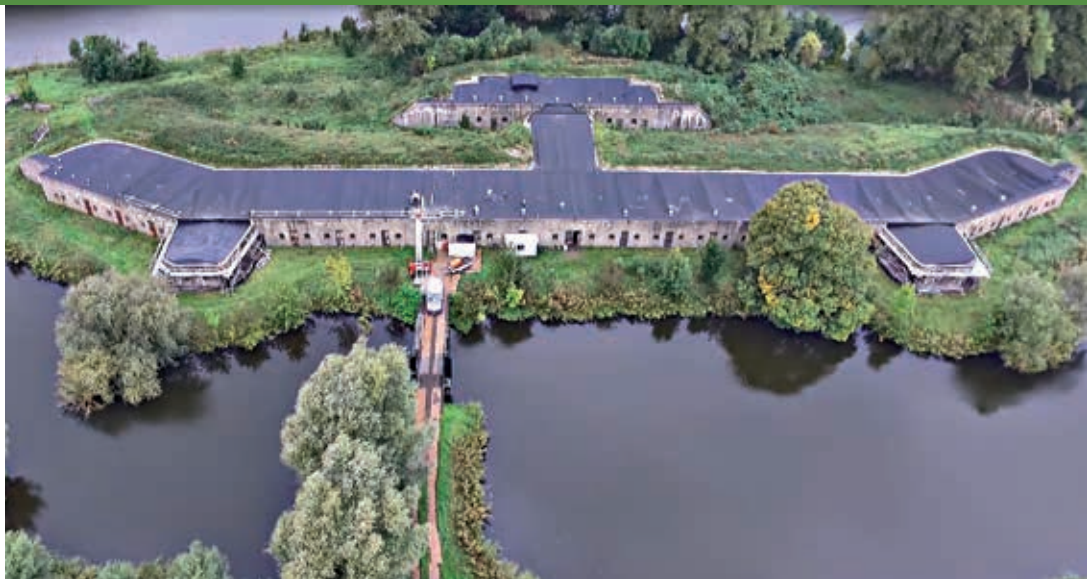
Overzichtsfoto van het fort met vooraan het hoofdgebouw, de twee kazematten, de paterne (verbindingsgang), het frontgebouw en links onder de toegangsbrug
