Verschillen in niveau,

Het nieuwe sportcomplex Amerena kent meerdere dakvlakken op verschillende niveaus. De opbouw van de dakbedekkingsconstructie verschilt per dakvlak en was afhankelijk van de gestelde eisen ten aanzien van geluidreductie en bouwfysische eisen. En ook het gebruik van de dakvlakken is divers: er zijn groendaken, daken met zonnepanelen en daken die als buitenterrein te gebruiken zijn. Kortom: een dak met vele functies, net als daaronder.

Aan de Hogeweg in Amersfoort is OLCO Sportsphere momenteel druk bezig met de afbouw van het nieuwe sportcomplex Amerena. Het complex omvat veel topsportfaciliteiten, zoals een vijftig meter lang wedstrijdbad met tien banen, een bad met een tien meter hoge springtoren en daaronder een multifunctioneel sportbassin van 25 meter, met een bodemdiepte van vijf meter. Amerena heeft verder een doelgroepenbassin, een inpandige glijbaan van negentig meter, twee tribunes, een whirlpool en een sauna. Daarnaast bevindt zich in het complex een sporthal met afmetingen van 54 x 33 meter en 11 meter hoog, een vaste tribune voor 200 personen en een tijdelijke tribune-uitbreiding voor nog eens 200 mensen. Onder het complex ligt een parkeergarage v

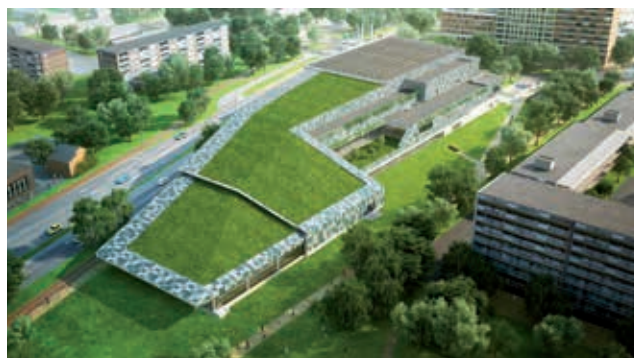
Artist Impression van het sportcomplex Amerena, waarop de verschillende dakvlakken te zien zijn. Het groendak midden boven (dak 2) is niet als zodanig uitgevoerd, maar belegd met zonnepanelen.

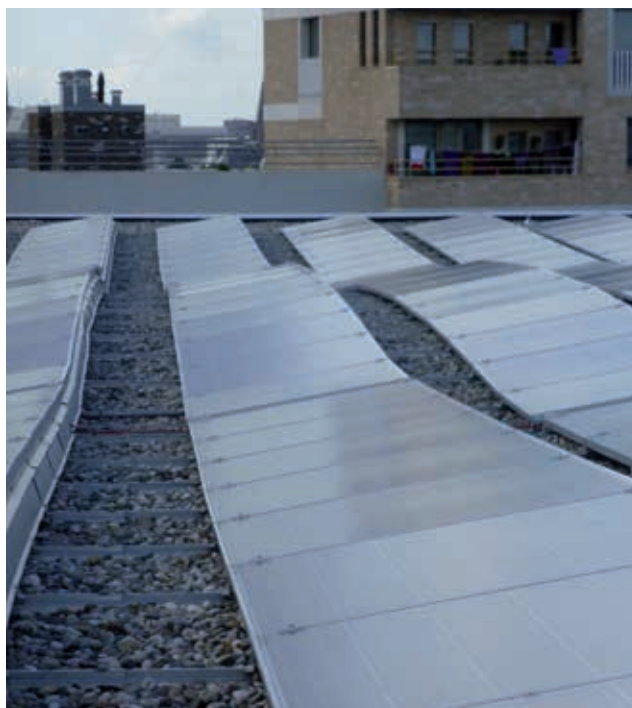
Hier is goed te zien dat dak 1 geknikt is met gootzones in het midden van het dak.

Dit dak (zie tekening) op het hoogste niveau (18.500 +P) ligt boven de sporthal. Het heeft een ondergrond van stalen dakplaten, 158 profiel, waarvan de cannelures zijn gevuld met gesealde glaswol. Over de staalplaten is als eerste een laag steenwol, Rockwool Taurox, van 120 mm dikte aangebracht. Daaroverheen ligt een Miofol 125 AV folie als dampremmende laag. De opbouw bestaat vervolgens uit een

30 mm dikke laag steenwol van een zachte persing en 120 mm dikke steenwol sandwichpanelen. Het dak is waterdicht afgewerkt met een 2-laagse bitumen bedekking: een losliggende onderlaag van EshaBase 460P60 EW en een gebrande toplaag EshaGum 470K14. De ballastlaag bestaat uit grind 16/32, waarop zonnepanelen zijn geplaatst. Het bijzondere aan dit dak is dat het in het midden van het dak knikken vertoont voor afschot en waterafvoer naar pluvia's in die gootstrook. De ondergrond van stalen dakplaten was al op afschot gelegd en de rest van de isolatielagen was simpel aan te passen. De sandwichpanelen heeft men echter moeten inzagen om ze de 'glooiing' van het dak te kunnen laten volgen. De aansluitingen van de panelen zijn vervolgens gekoppeld met Sendzimir verzinkte strips.

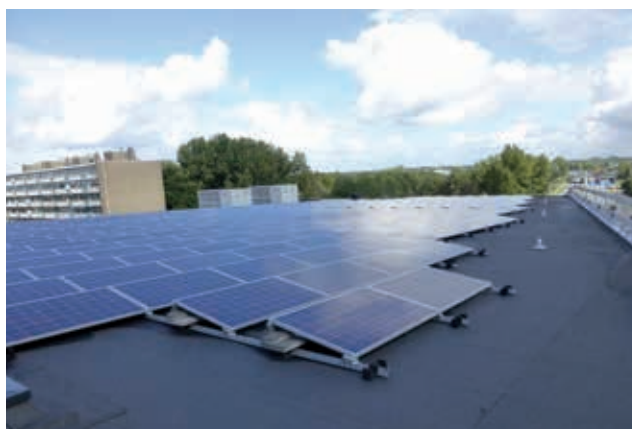
Dak 2 is geen groendak geworden, maar een dak met zonnepanelen. Het is licht hellend.

Het hoogste punt van dit lichthellende dak ligt op 16.186+P. Het bevindt zich boven het multifunctionele bad. De ondergrond bestaat ook hier uit stalen dakplaten, 158 profiel, waarvan de cannelures maar deels gevuld zijn, alleen ter plaatse van de onderliggende ruimtelijke scheidingen. Als dampremmer op het staadak is een Alutrix 600 folie gebruikt. Hierop liggen drie lagen isolatie: allereerst 100 mm Rockwool Caproxx Energy, daarna 120 mm Rockwool Caproxx Energy en als derde laag 70 mm PIR Kingspan TR26 FM. Op de bovenste isolatielaag is een 2-laagse dakbedekking aangebracht: een losliggende onderlaag van EshaBase 460P60 EW en een gebrande toplaag EshaBase 460P14. Vervolgens is daarop voor de massa een 70 mm dikke spramexlaag op glijfolie

gestort, waarop opnieuw een 2-laagse dakbedekking als topafwerking is aangebracht: een gebrande onderlaag van EshaBase 460P14 en een gebrande toplaag EshaGum 470K24. Het dak is niet geballast, maar ligt wel vol met zonnepanelen. Dit is anders dan op de artist impression te zien is, waar het als groendak is aangegeven. De waterafvoer is geregeld door een gootconstructie met drie pluvia's op het laagste punt, de aansluiting op het sterk hellende groendak, dak 3.

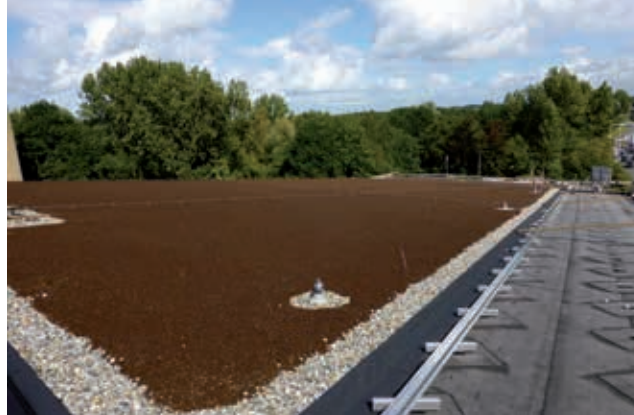
Foto van dak 3a genomen vanuit de meest zuidelijke hoek bij de aansluiting met dak 2. Het substraat is aangebracht, maar moet nog worden ingezaaid.

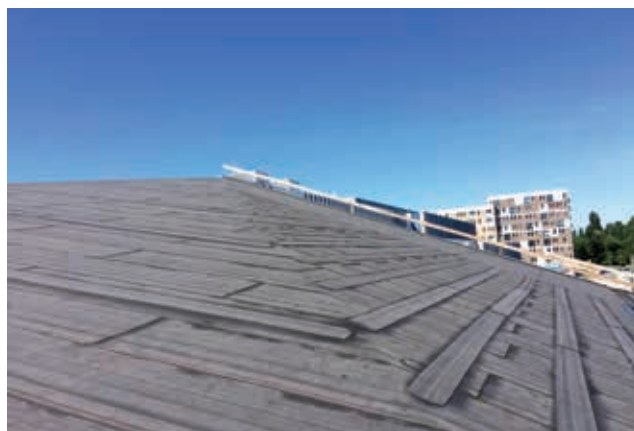
Dak 3a maar dan het sterk hellende stuk is qua dakbedekking klaar. Nu nog de opbouw van het groendak.

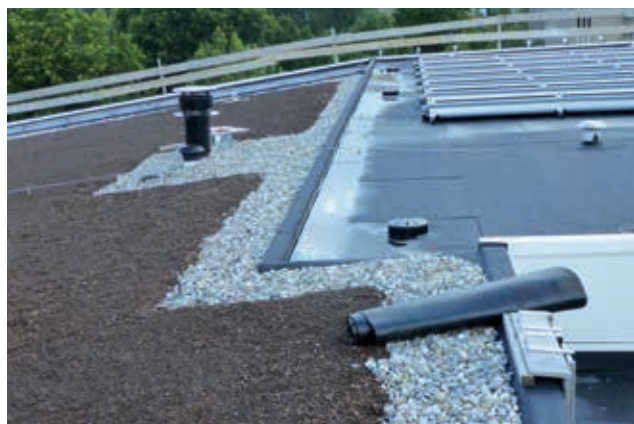
De aansluiting van dak 2 (rechts) op dak 3a (links) is uitgevoerd met een grindkoffer.

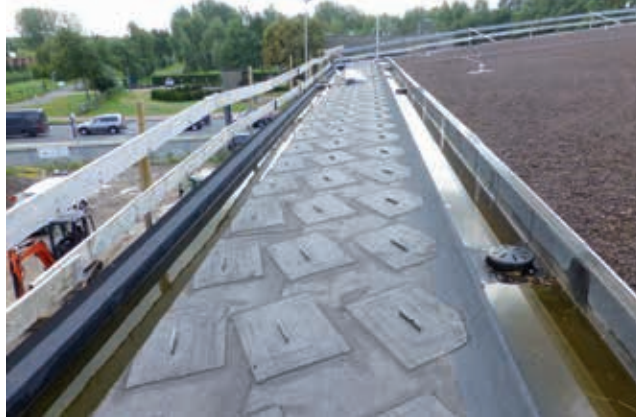
Eén van de dubbele gootstroken langs de randen van dak 3b. De rechtere goot heeft pluvia's en is de hoofdgoet van het groendak. De linkergoot is een overloopgoet onder de doorlopende gevelbeplating. Op de verhoging middenin zijn de ankerstrips ingewerkt, waarop de aluminium constructie van de gevelbeplating wordt gemonteerd.

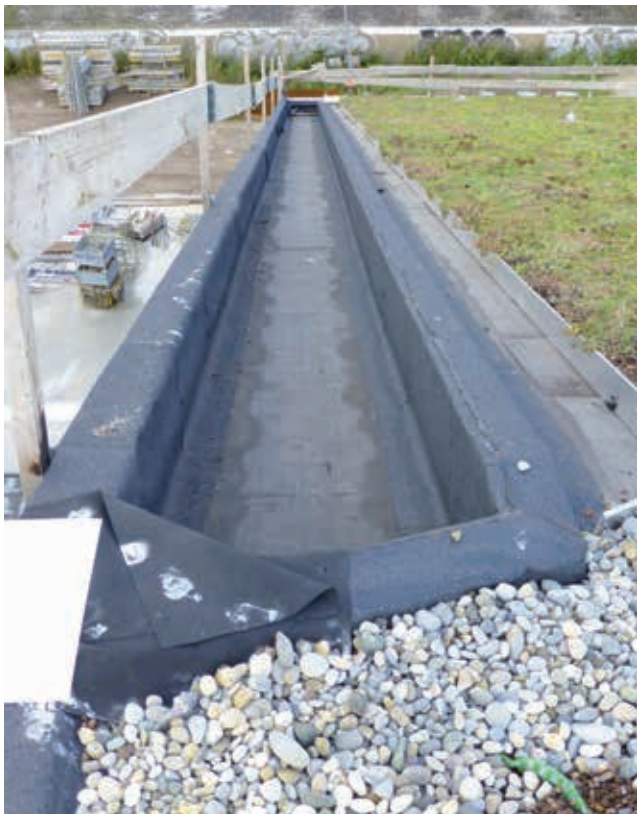
Aan de rand van dak 3a, waar op een lager niveau de daken 4 en 6a op aansluiten, is een goet gemaakt. Rechts zijn de voorgegroeiende vegetatiematten van het sterk hellende stuk van dit dak te zien.

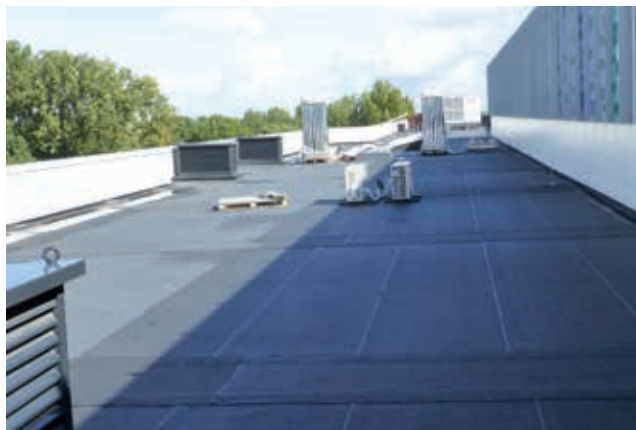
Dak 4, het installatiedak, heeft een 'naakt' aanzien: geen ballastlaag en geen groendak.

Dit zogenaamde installatiedak ligt op 14.343 +P en is een vlak dak. De ondergrond bestaat ook hier uit stalen dakplaten, 158 profiel, waarvan de cannelures deels zijn gevuld met gesealde glaswol. Als dampremmer is een 0,2 mm dikke PE-folie toegepast. Daarop ligt een 230 mm dikke EPS 100 SE PolyTop isolatielaag. De waterdichte afwerking bestaat opnieuw uit een 2-laagse dakbedekking: een mechanisch bevestigde onderlaag EshaBase P EPS en een gebrande EshaGum 470K24 toplaag. Dit dak heeft verder geen afwerking. Langs de opgaande gevel van de sporthal zijn in het dakbedekkingpakket extra brandwerende voorzieningen aangebracht. Dat was een eis, omdat zich achter de gevel de tribune van de sporthal bevindt. De waterafvoer gaat via pluvia's.

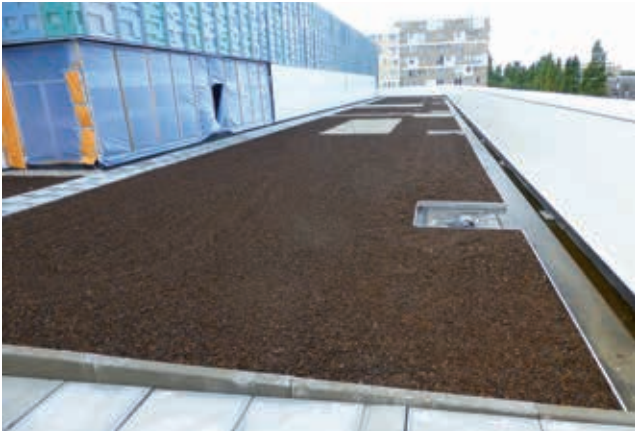
Het substraat van het groendak van dak 5 is aangebracht en moet nog worden ingezaaid. Rechts langs de borstwering loopt de goot; de pluvia's liggen iets terug in het dakvlak.

Dit groendak op 9.250 +P heeft stalen dakplaten, 158 profiel, als ondergrond en een Miofol 125 AV folie als dampremmer. Als isolatielaag van 150 mm dik zijn PIR Kingspan TR26 FM platen gebruikt. De waterdichte afwerking is ook hier 2-laags: een mechanisch bevestigde onderlaag van EshaBase 460P60 en een gebrande toplaag van EshaGum 470K14 WS. Ook hier is de waterafvoer geregeld via pluvia's. Op een rij tegels langs de gevel en twee grindbakken na is dit een groendak. Op de wortelwerende dakbedekking is een bescherm- en absorptielaag RMS 300 aangebracht. Daarop ligt een drainage- en bufferlaag FDK 25 van 25 mm en daaroverheen een filtervlies 105. De substraatlaag is van type E en de sedumscheuten, grassen en kruiden zijn ingezaaid.

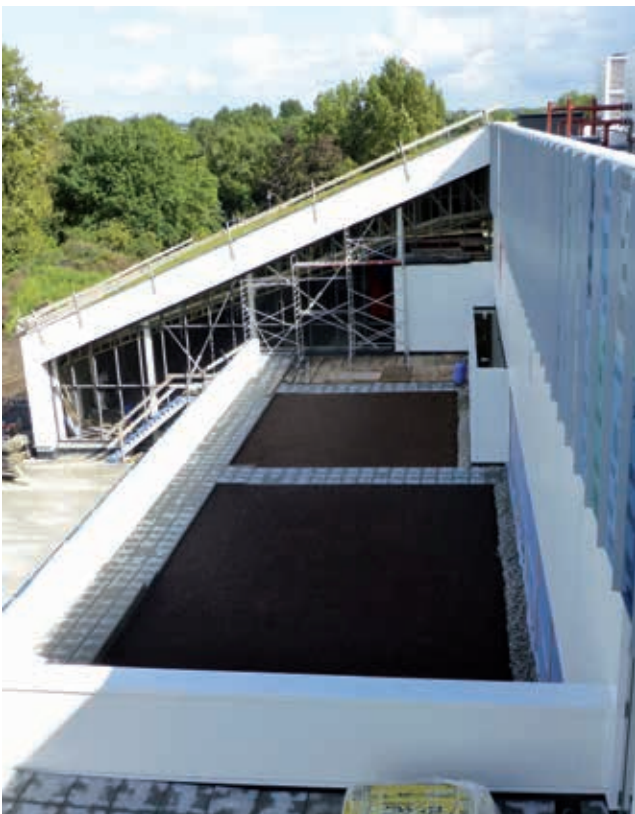
Dak 6 is ook een groendak, maar dan met een grindkoffer langs de gevel en een tegelpad langs de borstwering. Aan het einde tegen de schuine gevel ligt een terras.

Ook dit is een groendak, ligt op niveau 4.995 +P en heeft een betonnen ondergrond. De dampremmende laag is een EshaBase 460P14 met daarop een 150 mm dikke isolatielaag van PIR Kingspan TR26 FM. De waterdichte afwerking is opnieuw een 2-laagse bedekking: een mechanisch bevestigde onderlaag van EshaBase 460P60 en een gebrande EshaGum 470K14 WS. En opnieuw pluvia's als waterafvoer. De uitvoering van de vegetatie is qua opbouw gelijk aan die van dak 5.
