# Multifunctioneel dakpark

Aan de achterzijde van kantoorgebouw Vivaldi aan de Zuidas in Amsterdam is het dek van een ondergrondse parkeergarage omgebouwd van een 'grindbak' naar een dakpark. De nieuwe aankleding is uitgevoerd als een polderdak voor opslag van hemelwater met gecontroleerde afvoer, maar biedt gelijktijdig de mogelijkheid van 'buiten werken', recreëren of een ommetje maken en een frisse neus of fris hoofd te halen.

## KANTOORGEBOUW VIVALDI, AMSTERDAM

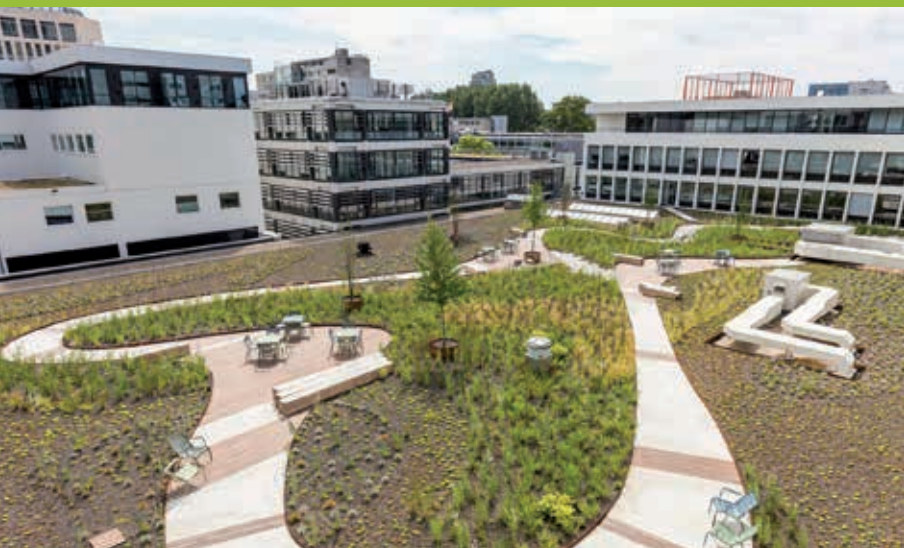
Het parkdak met rondlopende, gebogen wandelpaden, 'pleintjes' met meubilair en een wisselende beplanting nodigt uit tot gebruik.

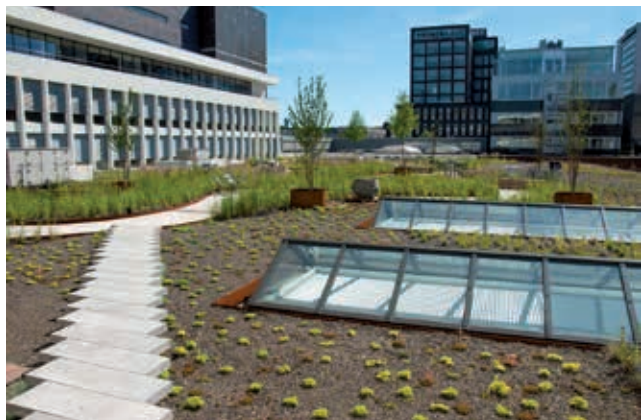
*De twee lichtstraten ingewerkt in de daktuin werken minder storend dan de verschillende installaties die er (nog) staan.*

Door de 'problemen' met de draagconstructie moest het oorspronkelijke ontwerp van het parkdak en de beplanting aangepast worden. Of zoals Friso Klapwijk het zei: 'de techniek werd leidend.' Dat heeft extra overlegsessies gevraagd tussen Dakdokters, Karres + Brands en opdrachtgever Breevast. Een ander 'knelpunt' vormden (en vormen) de installaties op het dak: die moesten ingewerkt worden en zijn nu nog beeldverstorend en gehorig aanwezig. Naar oplossingen wordt gezocht.

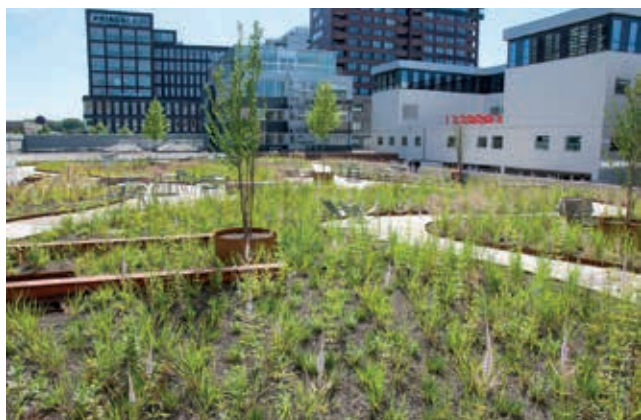
*Rond de zeven bomen zijn hogere ringen van cortenstaal geplaatst, die volledig gevuld zijn met substraat om ze meer 'grond' te geven.*

In het parkdak zijn zeven bomen opgenomen, die geplaatst zijn boven kolommen van de parkeergarage. Rondom de bomen zijn aparte, aanmerkelijk hogere ringen van cortenstaal aangebracht, die volledig gevuld zijn met substraat om de bomen meer 'grond' te geven.

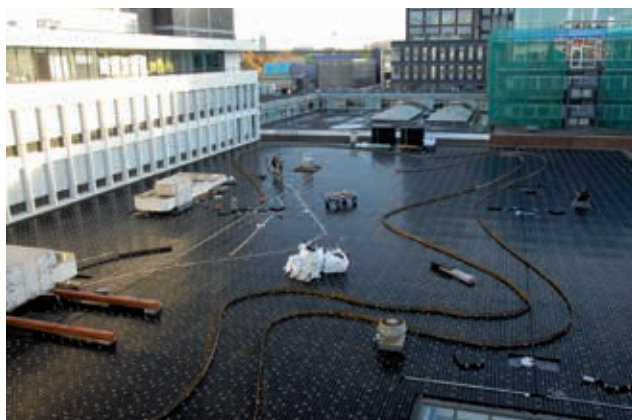
*De kratten van het polderdak zijn geplaatst en daarop zijn al enige slingers van cortenstaal aangebracht als scheidslijnen tussen paden en plantenvakken.*

Die zijn gehandhaafd en daaroverheen is nog een wortel- en waterwerende APP dakbedekking aangebracht, volledig gebrand om een gegarandeerde waterdichting te krijgen. Op de dakbedekking zijn over de gehele oppervlakte de kunststof kratten van het polderdak geplaatst. Vervolgens zijn de stroken cortenstaal met hier en daar flenzen aangebracht en verankerd aan de kratten. Deze rondlopende stroken vormen de scheiding tussen de looppaden en de vakken met begroeiing. De looppaden zijn samengesteld uit verschillende materialen. Er zijn stroken beton, traditioneel in het werk gestort met staalvezels als wapening, afgewisseld met vlonders van bamboeplanken, rustend op een raster van houten balkjes en tegelpaden van speciale tegels opgelegd in het zand.

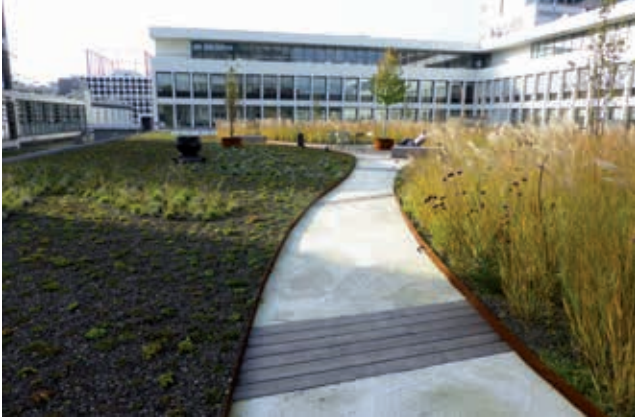
De looppaden bestaan grotendeels uit in het werk gestorte banen beton, hier en daar onderbroken door bamboevlonders.

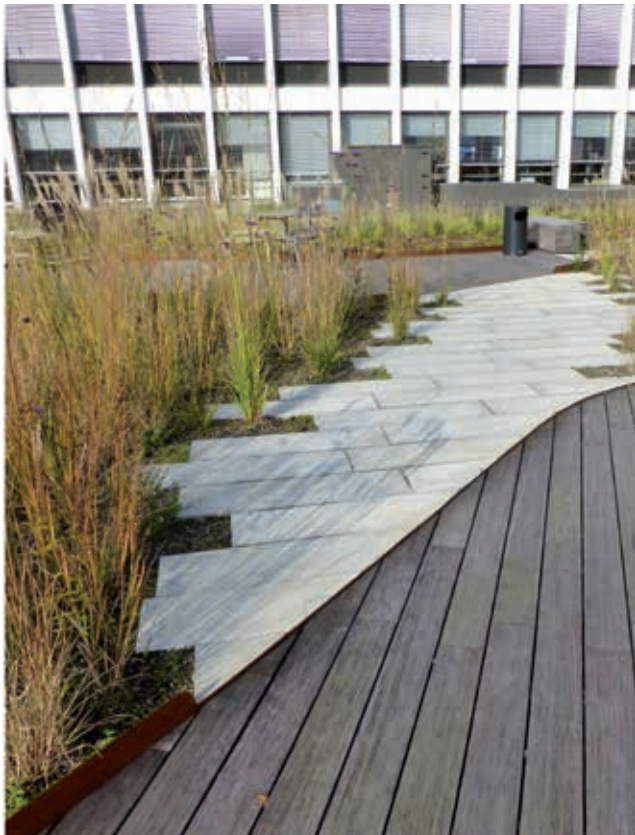
Op een aantal plaatsen zijn ook paden te vinden die zijn bestraat met tegels op zand.

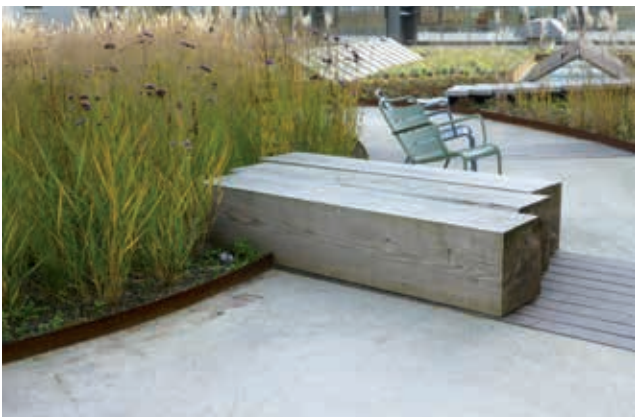
Naast meubilair in de vorm van leunstoelen en stoelen met tafeltjes liggen er ook zware douglasbalken die dienst kunnen doen als zitbank.

Niettemin is Breevast zeer tevreden.. Vanuit het kantoor bezien 'smoelt' het park- en polderdak beter dan de grindbak die er lag. Bovendien nodigt het dak door de rondlopende paden, het meubilair (waaronder enkele houten banken van forse douglasbalken) en de beplanting uit om gebruik te maken van deze nieuwe buitenruimte. ■

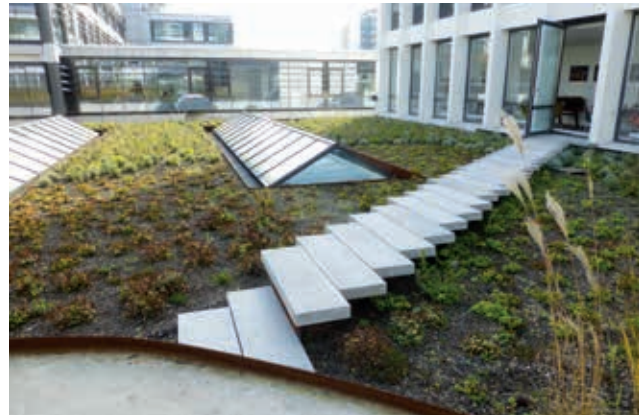
Het parkdak is vanuit verschillende toegangen te betreden, o.a. via een vernuftig aangelegd pad van betonplaten.
