# Een aangenaam buitenverblijf op een parkeergarage

De buitenruimte bij het kantorengedouw Olympia (rondom het hoofdkantoor van Nike), op het bedrijventerrein Arenapark in Hilversum, is onlangs volledig opnieuw ingericht met veel groen. De ruimte bevindt zich voor het grootste gedeelte op de daken van de parkeergarages. Omdat de opbouwhoogte zeer beperkt was, en omdat het dak tijdens de werkzaamheden in gebruik moest blijven, was dit project een behoorlijke puzzel voor alle betrokken partijen.

### ARENAPARK TE HILVERSUM

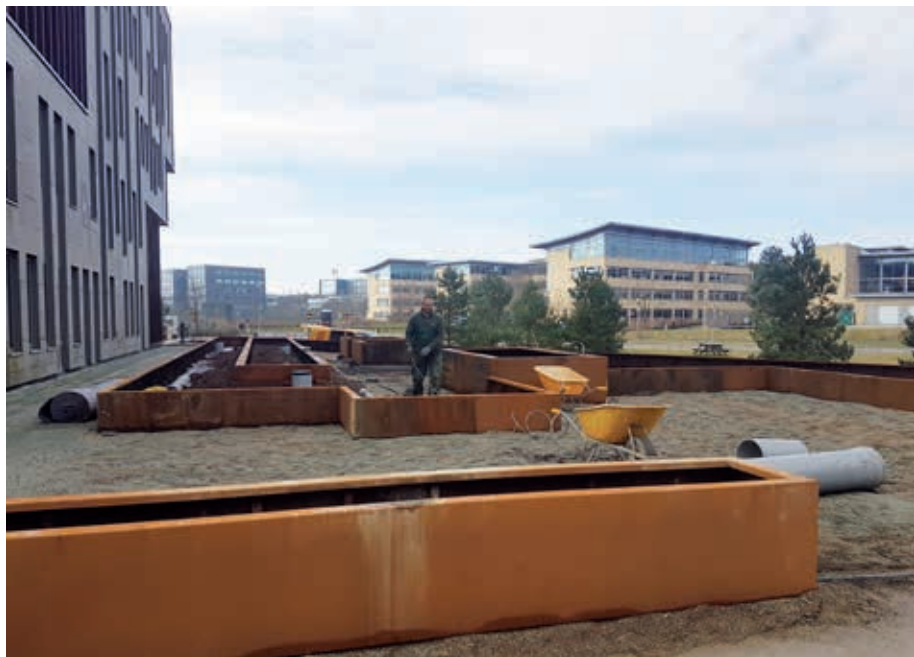
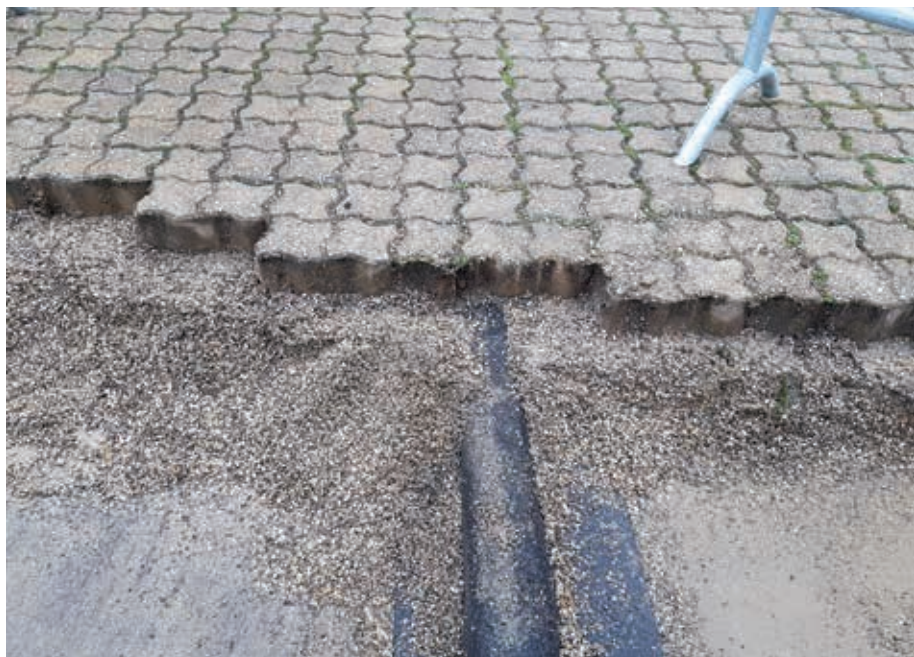
"Deze opbouw ging na verloop van tijd problemen opleveren. Ter plaatse van de betonelementen was de gietasfalt waterdichting beschadigd. De hemelwaterafvoeren voldeden als gevolg van veralking niet meer. Een ander aspect waar in de planvorming rekening mee moest worden gehouden, was de opbouwhoogte van het berijdbare dak. Om aan te kunnen blijven sluiten op de diverse hellingbanen, deuren, etc., was men gebonden aan de bestaande opbouwhoogte. De opdrachtgever vroeg het adviesbureau daarom met een plan te komen waarmee het dak weliswaar geschikt zou worden gemaakt voor het parkeren en recreëren

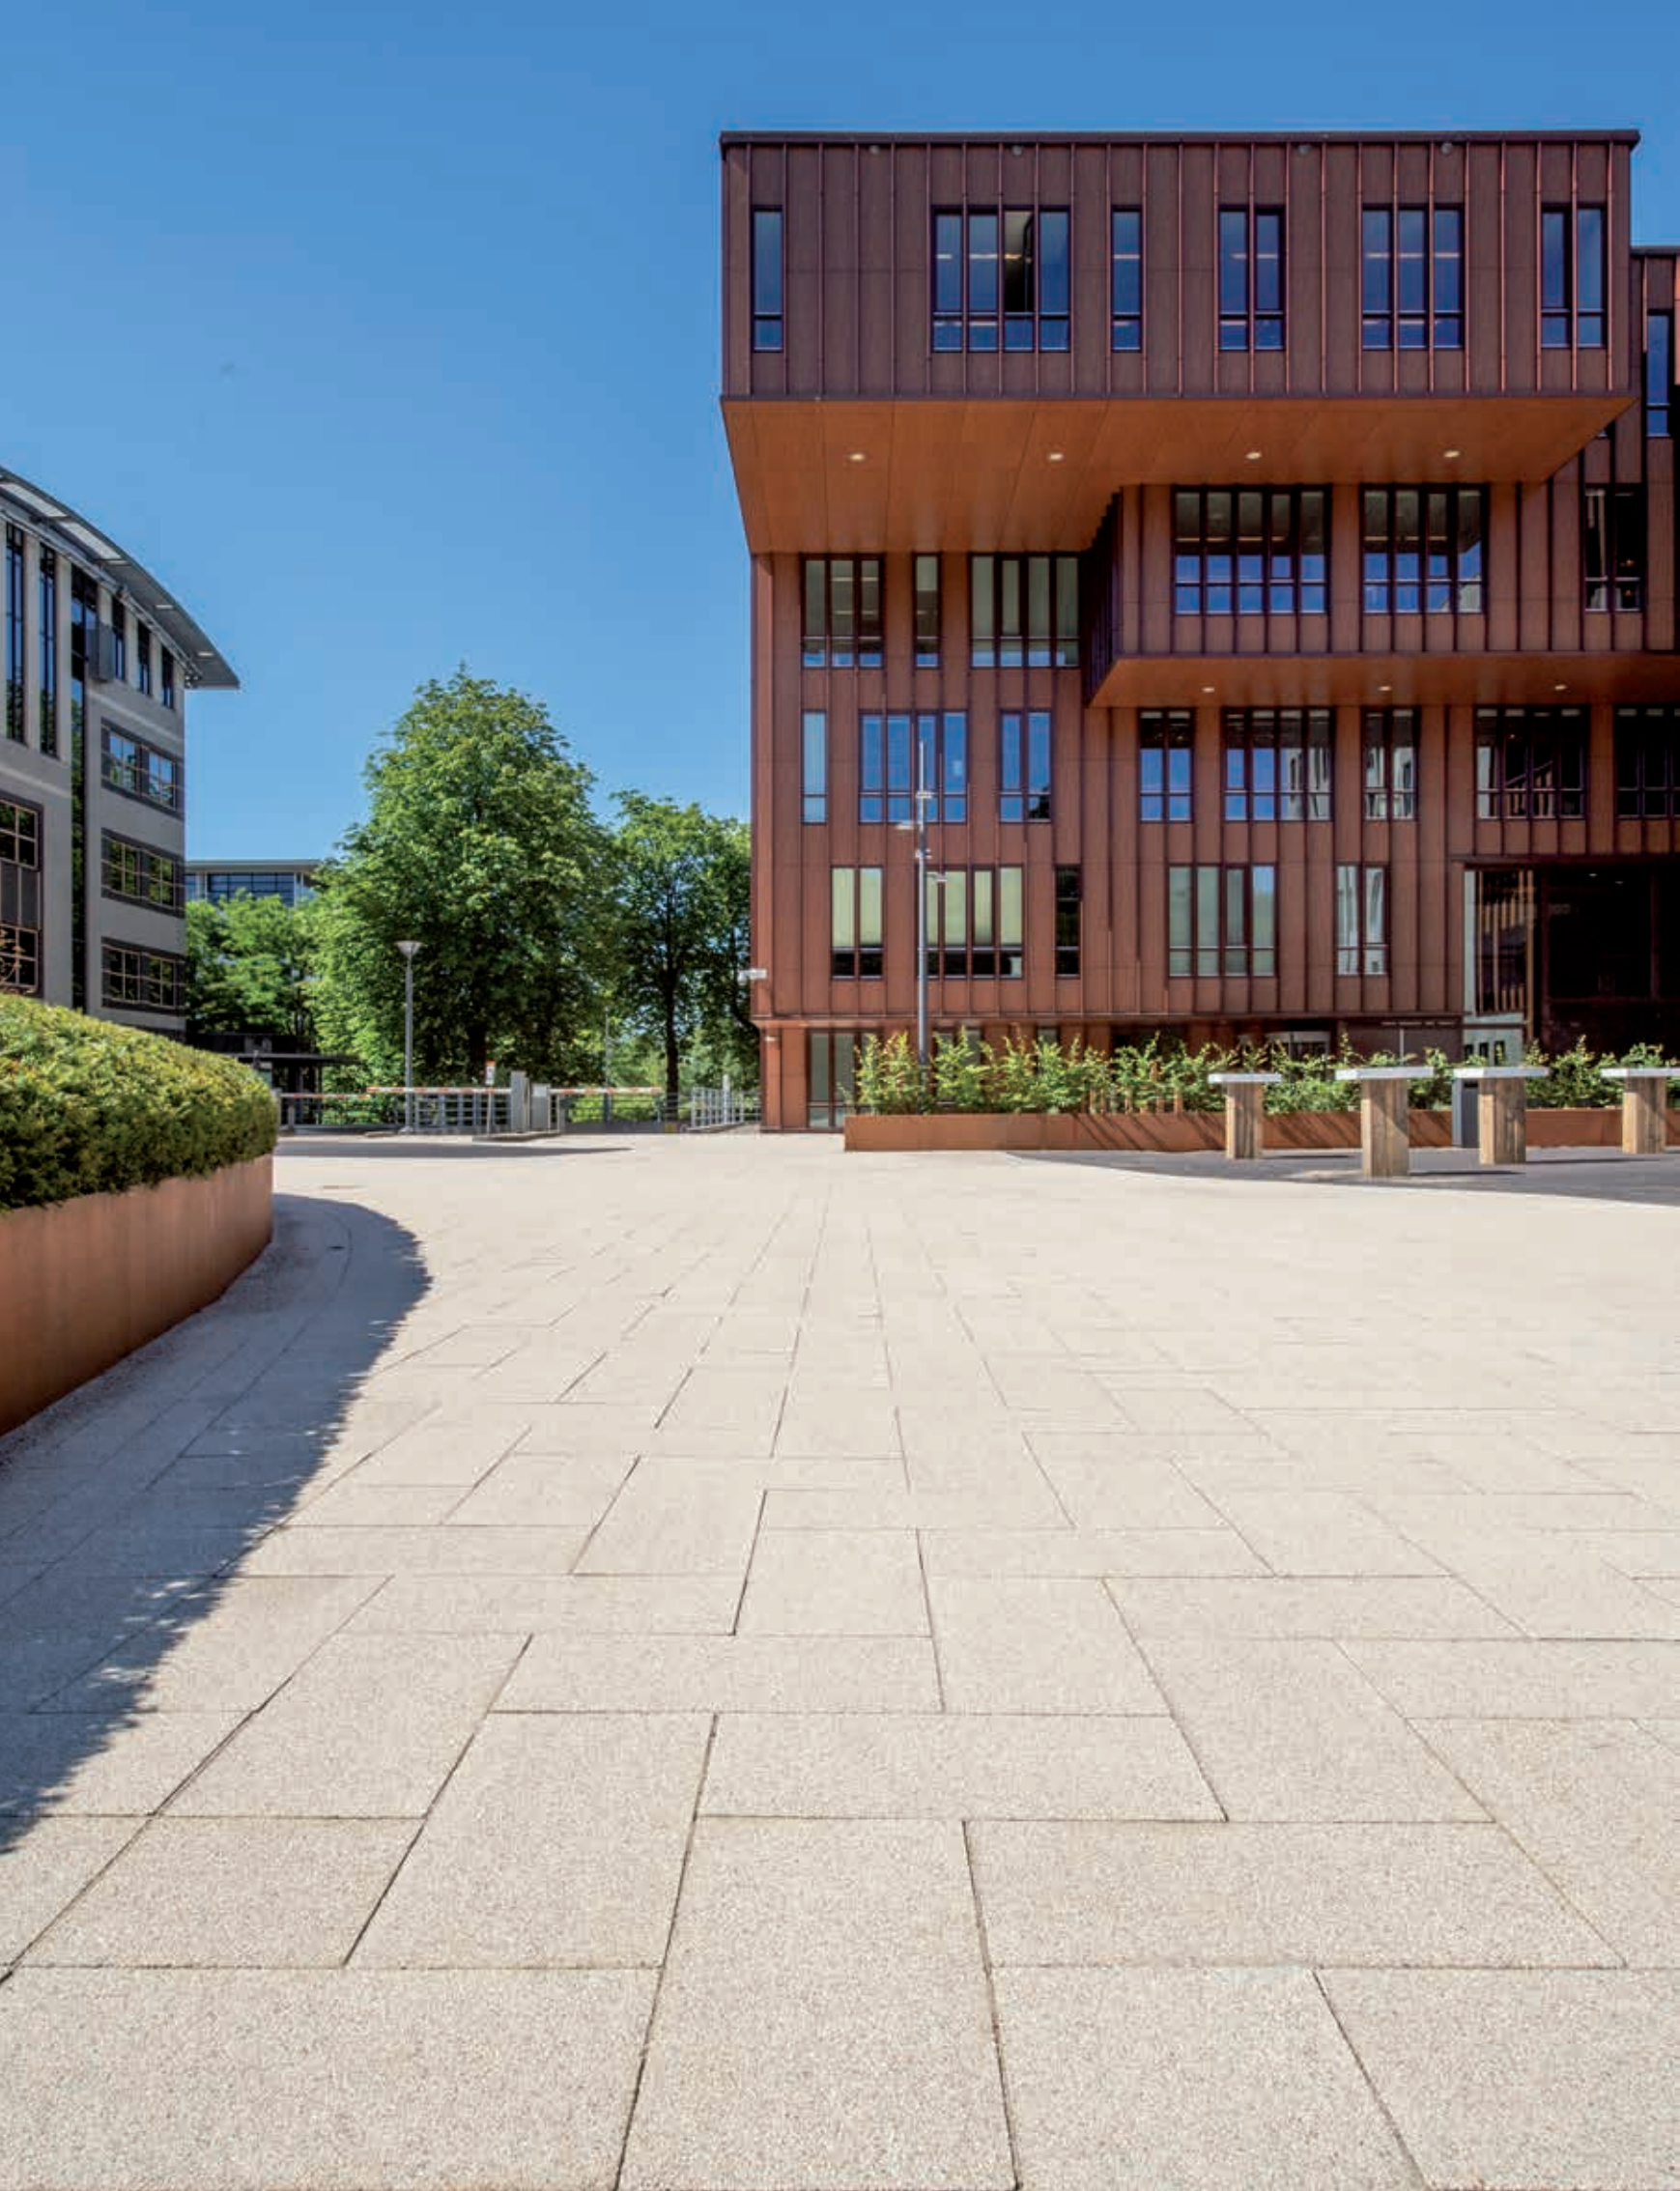
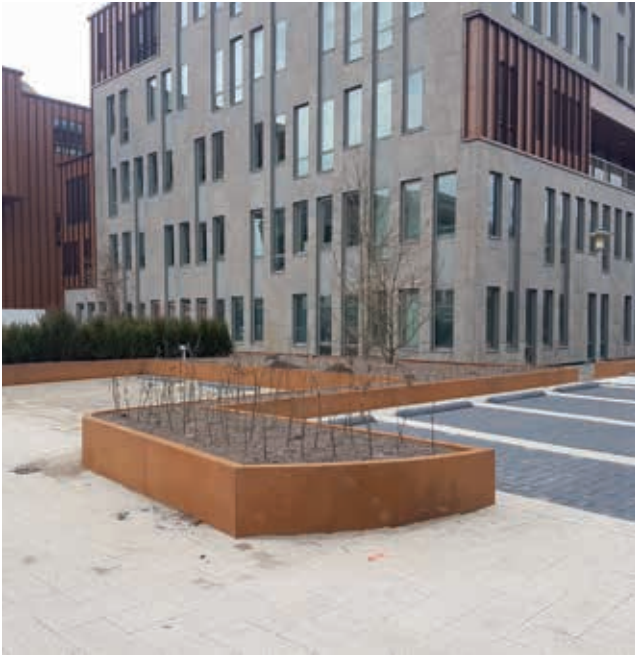
Zoals gezegd kon de gietasfalt waterafdichting, nadat de beschadigde delen waren gerepareerd, probleemloos dienst blijven doen. Na verwijdering van de volledige dakopbouw tot op het gietasfalt, is een filterdoek als bescherming van de waterdichte laag aangebracht. Hier bovenop is een nieuwe drainagelaag aangebracht in de vorm van de Stabilodrain SD30 van Zinco. Dit is een zwaar belastbaar drainage- en waterbufferingselement, gemaakt van thermisch gevormd polystyreen. De elementen worden onderling

verbonden middels een kliksysteem. De toepassing van dit systeem was noodzakelijk omdat de foodtruck alleen al een gewicht van zo'n 3500 kg heeft.

Hier bovenop kwam een substraatlaag voor de beplanting en een splitslaag voor de bestrating in de vorm van klinkers. De beplanting is aangebracht in cortenstalen plantenbakken. De plantenbakken zijn bevestigd op de drainagelaag, zodat de dakbedekking doorgaand werd beschermd. Om de beplanting het hele jaar door mooi te houden, is er een bewateringssysteem aangebracht. De goten en de hemelwaterafvoeren zijn vernieuwd. Ook zijn er bankjes en picknicktafels aangebracht, die ervoor zorgen dat het dak een prettige verblijfplaats is voor iedereen die zich op het dak bevindt.
