Ontmoetingsplaats op een aflopende daktuin

DAKTUIN WOONZORGCENTRUM KROONDOMEIN, ERMELO

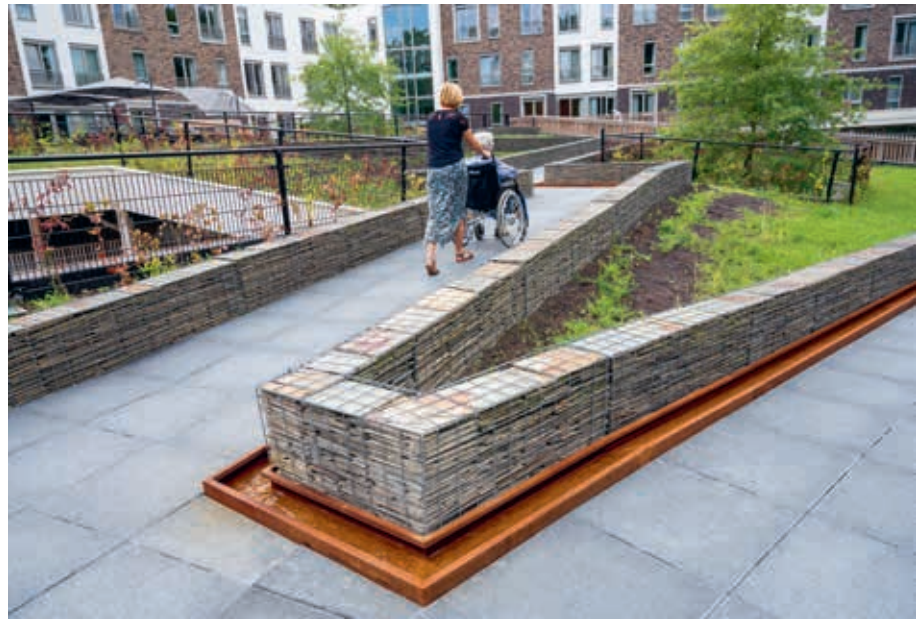
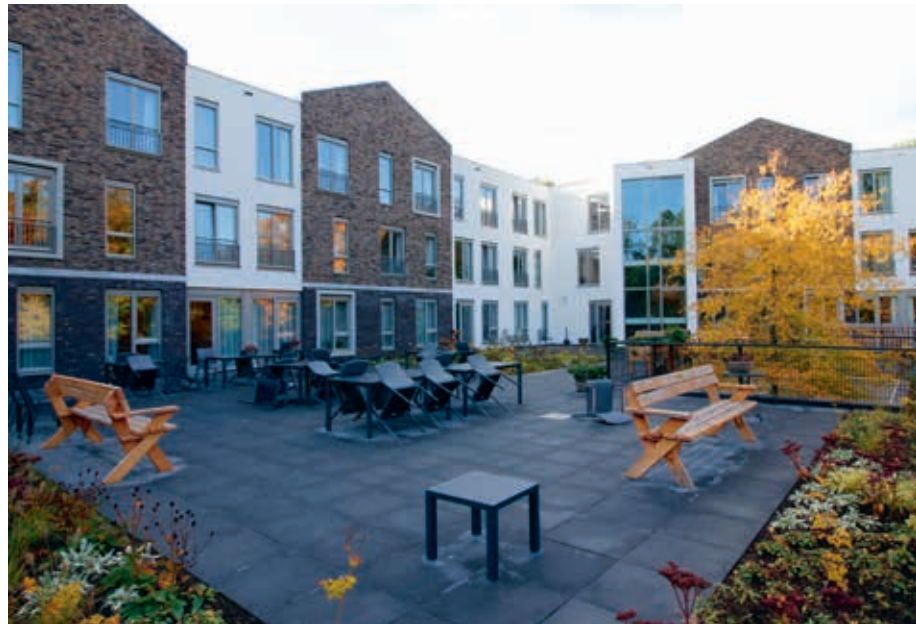
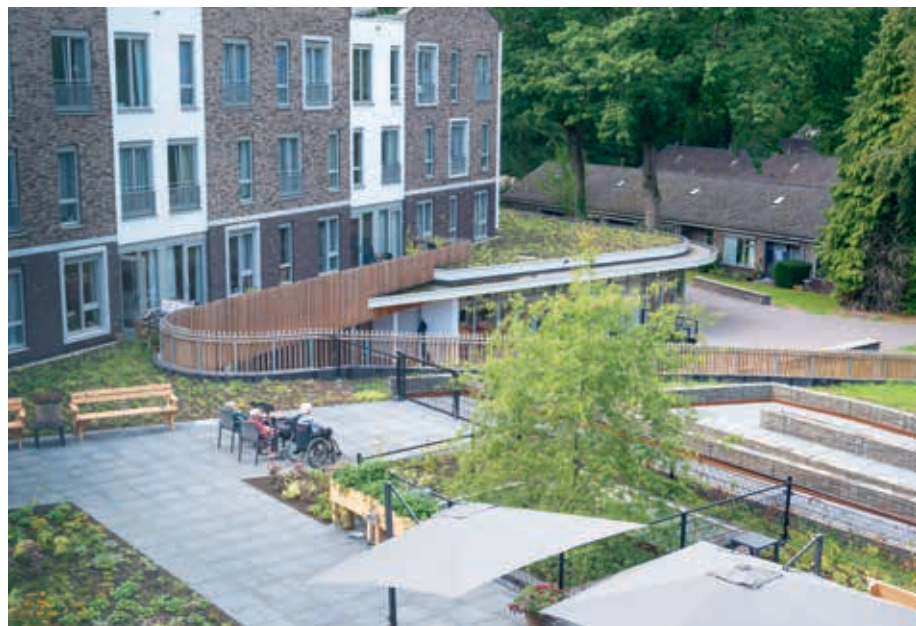
De bestrating op de helling was wel echt de grootste uitdaging. Het dak heeft namelijk een helling van 15°.

Voor bejaarden die minder goed ter been zijn, is dat te steil. Daarom was de vraag om het looppad in een helling van 5° zigzaggend naar beneden te laten lopen. Het resulteerde in een zigzagpad over de schuine helling, met tussendoor nog vlakke plateaus en een opsluïting van schanskorven en een cortenstalen watergoot. Op deze manier moesten extreem veel verschillende hoogteverschillen en hoeken veilig beloopbaar moeten worden gemaakt. Zontjens kon dit realiseren door te nivelleren en ophogen met haar Dreentegel®-systeem op DNS®-systeem.

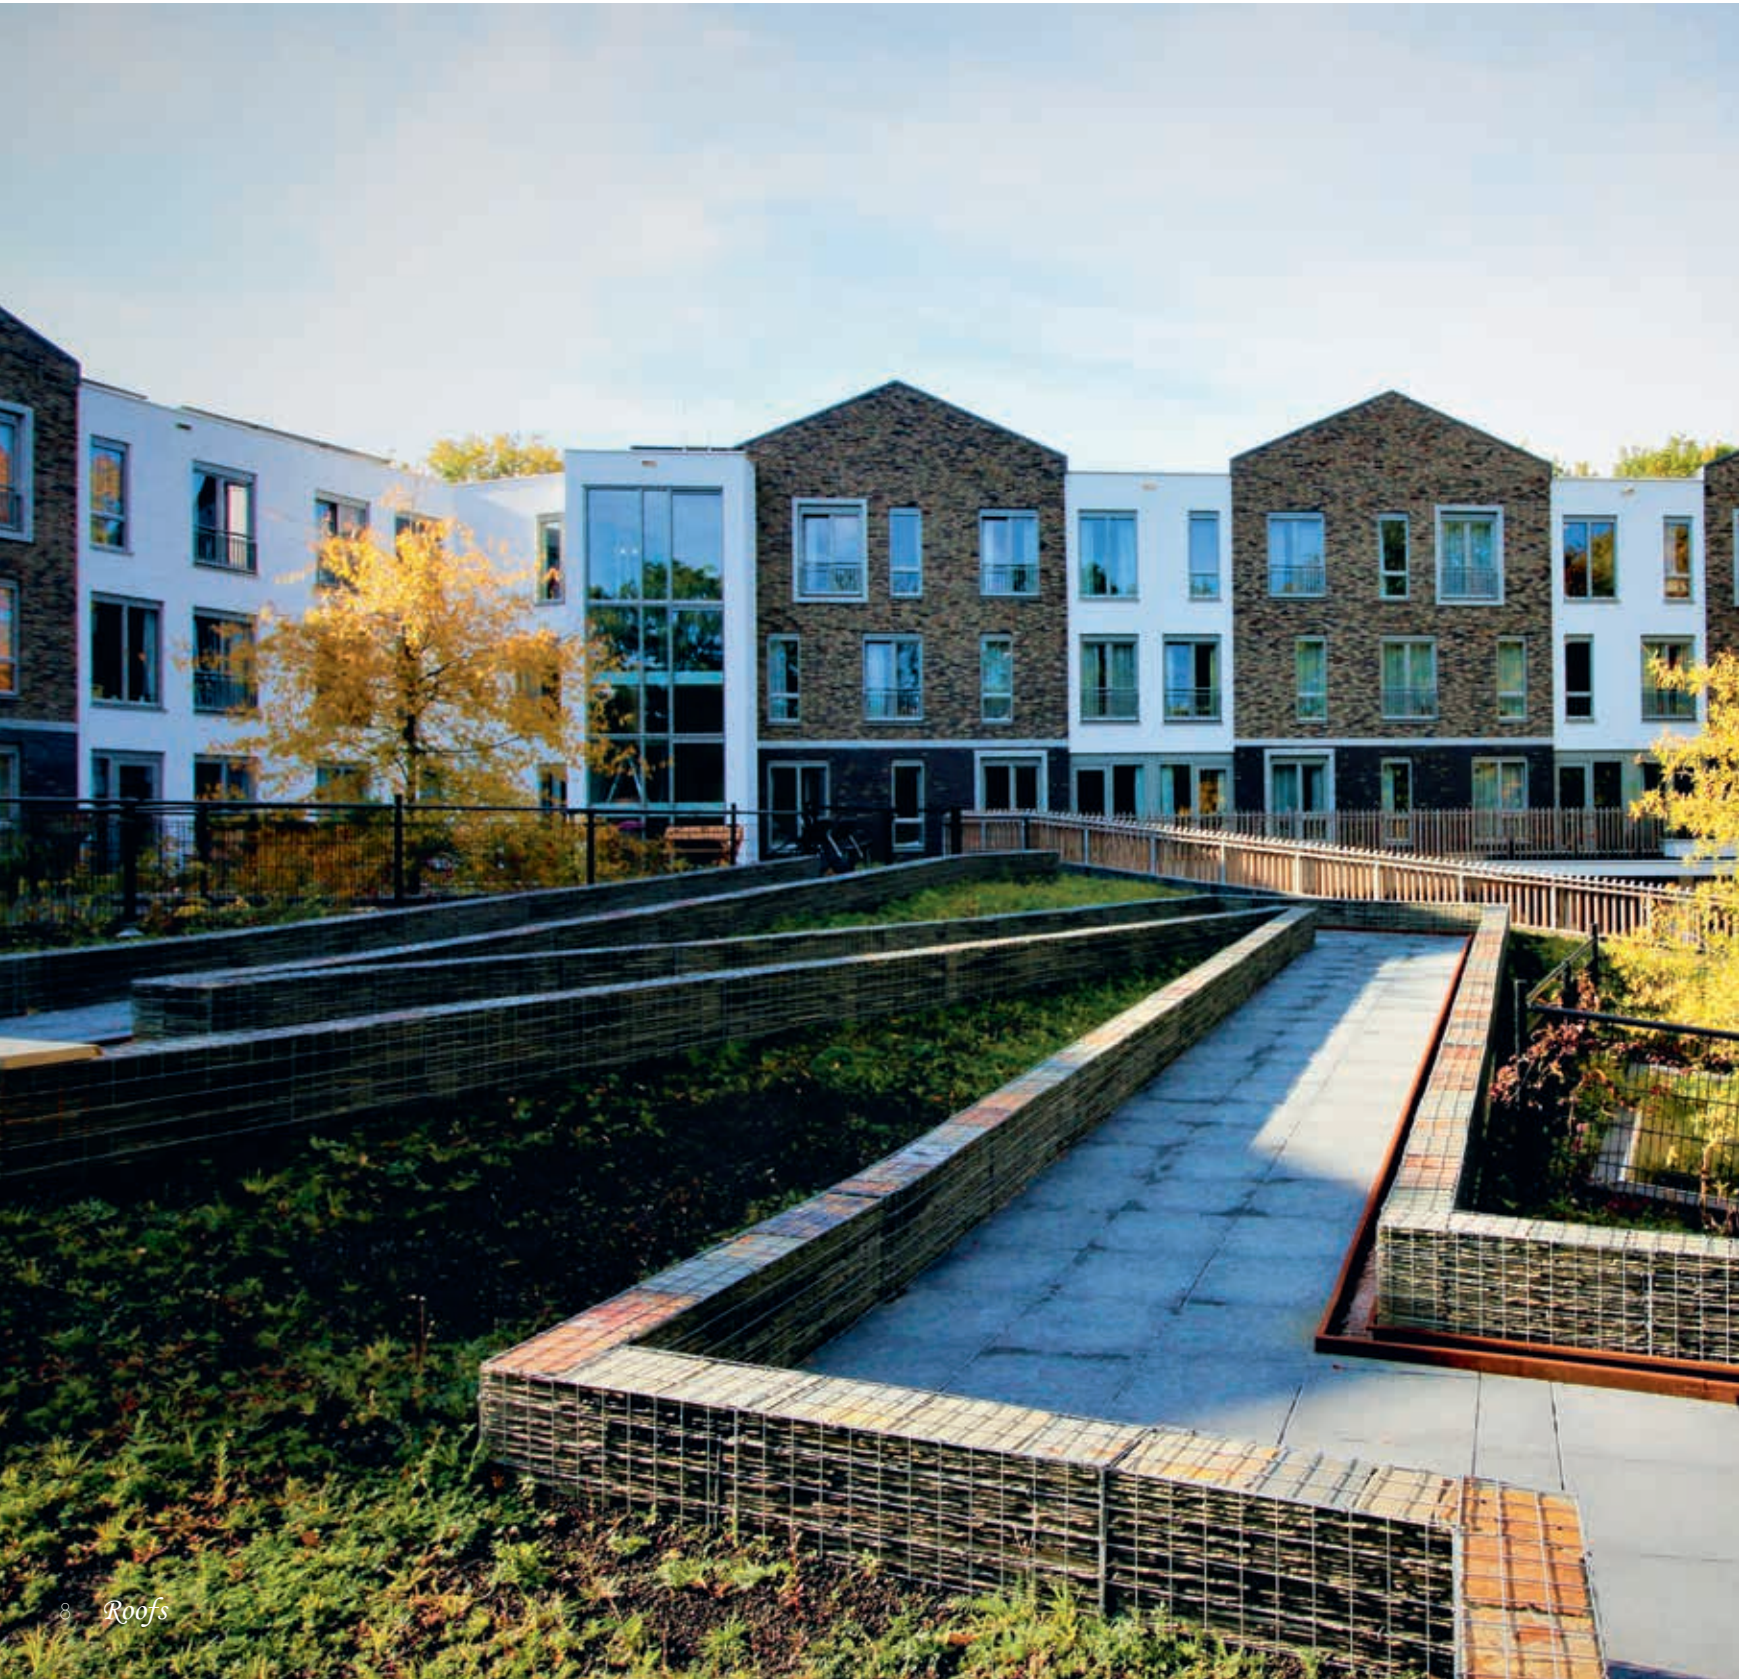
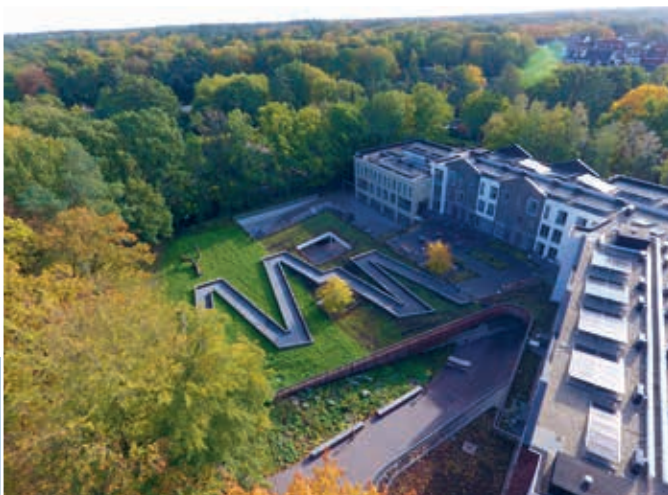
De werkzaamheden hebben geresulteerd in een bijzonder fraaie daktuin, waarbij de beplanting aansluit op de bosrijke omgeving. Er is gekozen voor inheemse beplanting, zodat het bos feitelijk doorloopt tot op het dak. De peperkleurige tegels kleuren mooi bij het geheel en de belijning is goed uitgebalanceerd. De daktuin biedt de bewoners zodoende een rustgevend uitzicht voor de bewoners van woonzorgcentrum Kroondomein.
